POD PESTE RÂUL IALOMIȚA LA ȚÂNDĂREI PE DJ 212, KM. 78+250

EXPERTIZA TEHNICA

BENEFICIAR: JUDETUL IALOMITA

RAPORT DE EXPERTIZA TEHNICA

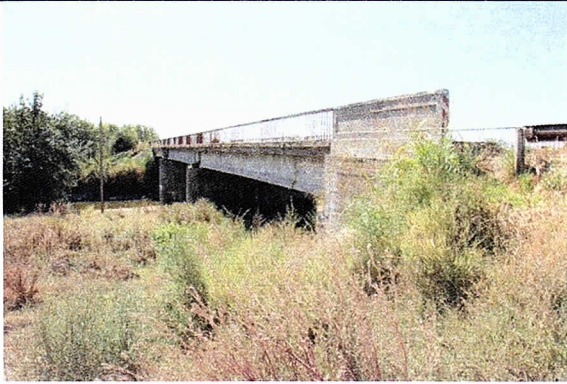
<p>Foto Nr. 1</p>	<p>Vedere pod din aval, de pe malul stâng.</p>	<p>Foto Nr. 2</p>	<p>Vedere pod din aval, spre deschiderile mal drept: depuneri de aluviuni si vegetație in dreptul pilei mal drept.</p>

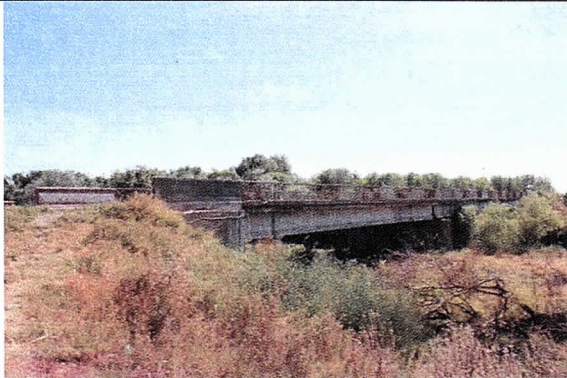
<p>Foto Nr. 3</p>	<p>Vedere pod din amonte: vegetație abundenta in albie si pe rampe.</p>	<p>Foto Nr. 4</p>	<p>Vedere la partea inferioara a tablierului: infiltrații generalizate prin placa si rosturile longitudinale dintre grinzi, beton dislocat pe fata inferioara a bulbului, armaturi fara strat de acoperire si corodate. Pete de rugina si fisuri in plăcile grinzilor.</p>

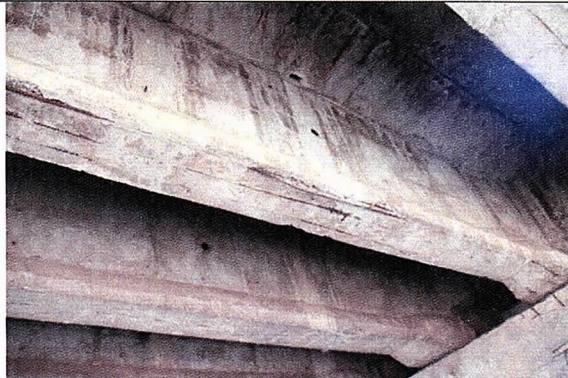
- infiltrații generalizate prin plăcile grinzilor prefabricate (în special prin rosturile longitudinale dintre grinzi) (foto 4, 5, 10);
- infiltrații pe fețele verticale ale tablierului în zona rosturilor de dilatație și pe grinzile marginale prin consola trotuarului (foto 2, 3, 6, 11, 12, 14)

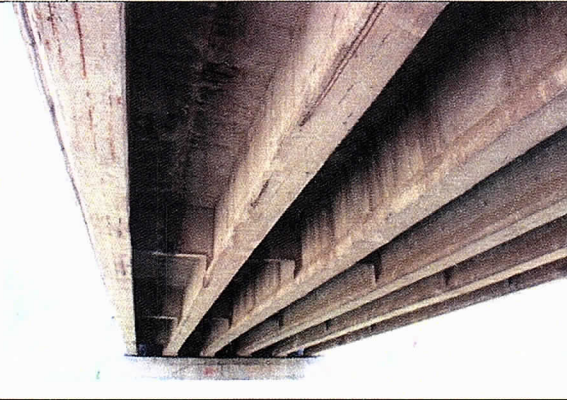
- solidarizări cu eclise metalice corodate și nefuncționale (la nivelul antretoazelor) (foto 5, 8, 10);
- beton cu defecte de suprafață ale feței văzute în grinzile prefabricate și plăcile monolite: imperfecțiuni geometrice, culoare neuniformă, pete (foto 1, 2, 3, 4, 5, 6, 7, 8, 9, 10, 11, 12, 13, 14);

<p>Foto Nr. 5</p>	<p>Vedere la partea inferioara a tablierului: infiltrații generalizate prin placa si rosturile longitudinale dintre grinzi, beton dislocat pe fata inferioara a bulbului, armaturi fara strat de acoperire si corodate. Pete de rugina si fisuri in plăcile grinzilor.</p>	<p>Foto Nr. 6</p>	<p>Detaliu in zona rostului de pe pila mal stâng, aval: infiltrații puternice prin rostul de dilatație si prin rosturile dintre prefabricatele de trotuar, prelinse si pe fetele verticale ale grinzilor, degradări ale betonului din grinda: zone dislocate in placa, inima si bulb, armaturi aparente si corodate. Vegetație pe bancheta pilei.</p>

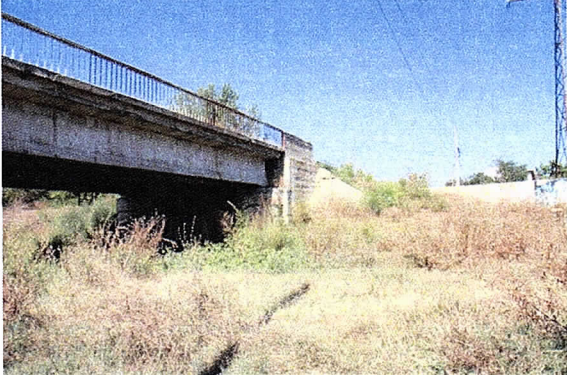
<p>Foto Nr. 7</p> <p>Vedere laterala grinda marginala aval, mal stâng: infiltrații puternice prin rosturile dintre prefabricatele de trotuar, prelinse si pe fetele verticale ale grinzilor, degradări ale betonului din grinda: fisuri, armaturi aparente si corodate.</p>	<p>Foto Nr. 8</p> <p>Detaliu in zona de rezemare a grinzilor pe pila mal stâng: infiltrații prin rostul de pe pila, armaturi fara strat de acoperire si corodate pe fata inferioara a grinzilor, beton dislocat in bancheta de rezemare a pilei, armaturi vizibile si corodate.</p>

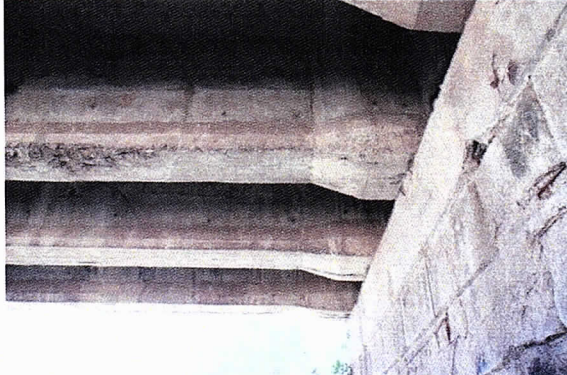
<p>Foto Nr. 9</p> <p>Detaliu in zona de rezemare a grinzilor pe pila mal stâng: beton degradat pe fata inferioara a grinzilor, armaturi aparente si corodate, beton dislocat in elevația pilei, armaturi vizibile si corodate.</p>	<p>Foto Nr. 10</p> <p>Detaliu solidarizare antretoaze pe pila mal stâng: solidarizare improvizat, grinzi si antretoaze cu beton de calitate inferioara (segregat, cu caverne si cuiburi de pietriș), armaturi fara strat de acoperire la partea inferioara a bulbului. Dislocarea betonului in bancheta pilei, armaturi vizibile si corodate.</p>

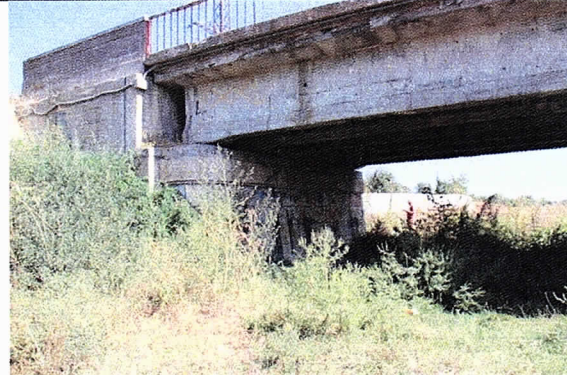
<p>Foto Nr. 11</p> <p>Vedere din amonte, culee mal stâng: infiltrații puternice prin rosturile dintre prefabricatele de trotuar, prelinse si pe fetele verticale ale grinzilor beton dislocat in placa grinzii marginale, pete de rugina. Infiltrații prin corpul culeei.</p>	<p>Foto Nr. 12</p> <p>Vedere din amonte, pila mal stâng: infiltrații puternice prin rosturile dintre prefabricatele de trotuar, prelinse si pe fetele verticale ale grinzilor beton dislocat in placa grinzii marginale, pete de rugina. Infiltrații prin elevația pilei.</p>

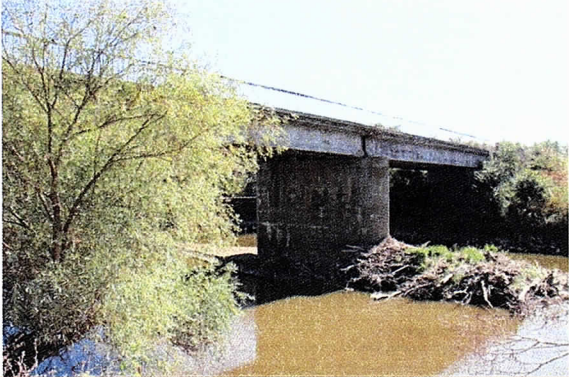
<p>Foto Nr. 13</p>	<p>Vedere din amonte, pila mal drept: infiltrații prin elevația pilei. Depuneri de aluviuni și vegetație în fața pilei</p>	<p>Foto Nr. 14</p>	<p>Vedere din amonte a culeei mal drept: infiltrații prin corpul culeei. Coborârea talvegului. Vegetație abundentă.</p>

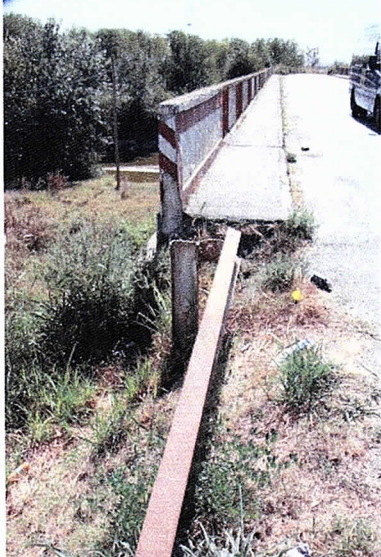
<p>Foto Nr. 15</p>	<p>Vedere la nivelul caili pe rampa: lățimea insuficientă a rambleului, acces dificil pe trotuarul podului, parapetul de siguranță de pe rampa este corodat și cu înălțime necorespunzătoare.</p>	<p>Foto Nr. 16</p>	<p>Vedere laterală a culeei mal stâng: zid de gardă și zid întors cu beton degradat, nesolidarizate cu corpul culeei, șert de con cu protecție din beton degradată</p>

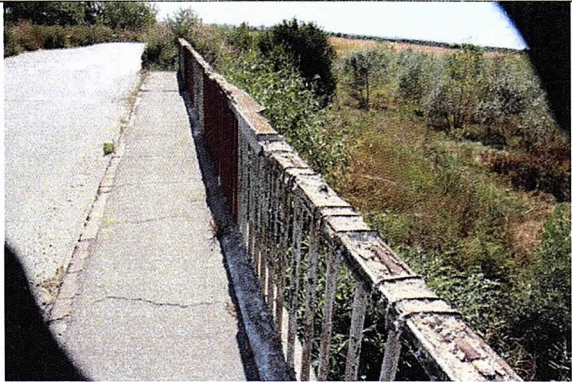
- parapet pietonal pe pod cu mana curenta puternic degradata (beton exfoliat, armatura aparenta si corodata) si zabrelute lipsa (foto 19, 22);
- borduri denivelate intre trotuare si partea carosabila degradate si înglobate in murdărie si vegetație (foto 19, 20, 22);
- lipsa dispozitivelor de acoperire a rosturilor de dilatație de pe cale si trotuare (colmatate improvizat cu asfalt) care au permis infiltrarea puternica a apelor prin rosturi (foto 19, 22);
- guri de scurgere incomplete si colmatate (foto 20);

<p>Foto Nr. 19</p> <p>Vedere la nivelul caili: degradare puternică a betonului din zona curentă a parapetului, beton asfaltic cu fisuri și crăpături pe trotuare, borduri degradate, vegetație pe cale lângă bordura.</p>	<p>Foto Nr. 20</p> <p>Detaliu pe cale în zona unei guri de scurgere: lipsa grătar, vegetație în zona bordurilor, asfalt degradat pe cale.</p>

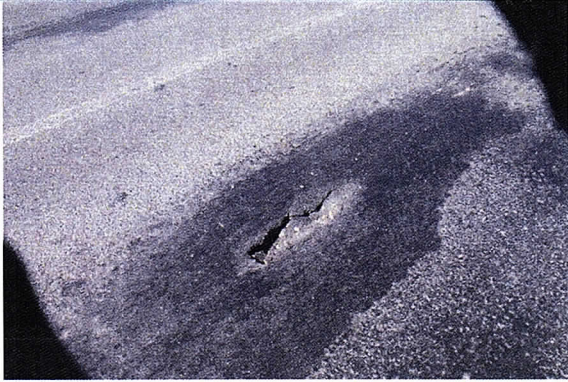
- degradarea betonului asfaltic pe cale: gropi, suprafețe extinse cu fisuri, ciupituri, denivelări, faianțari (foto 19, 20, 21, 22);

<p>Foto Nr. 21</p> <p>Vedere la nivelul caili: groapa pe partea carosabilă.</p>	<p>Foto Nr. 22</p> <p>Vedere la nivelul caili în zona unui rost de dilatație: asfalt degradat, fisuri și crăpături pe direcția rostului.</p>
