Contract Nr. 19388/04.09.2019

# POD PESTE RÂUL IALOMIȚA LA FIERBINȚI PE DJ 101U, KM. 0+950

**EXPERTIZA TEHNICA**

**BENEFICIAR: JUDETUL IALOMITA**

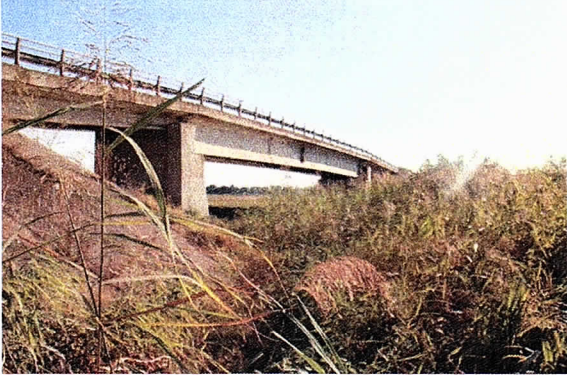
- in tablierul prefabricat, beton in rosturile de monolitizare dintre tronsoane, de calitate mai redusa decât betonul din tronsoanele prefabricate (foto 1, 2, 3)
- grinzi de parapet cu beton degradat pe toata lungimea podului (foto 2, 12, 13)
- defecte de suprafața ale betonului de fata văzuta ale tablierelor pe grinzi late: imperfecțiuni geometrice, culoare neuniforma, (foto 5, 6, 7, 8)

- repararea zonelor degradate din grinzile prefabricate cu mortare speciale, de rezistenta si durabilitate ridicata;
  - aplicarea unor materiale de protecție adecvate pe toata suprafața suprastructurii.

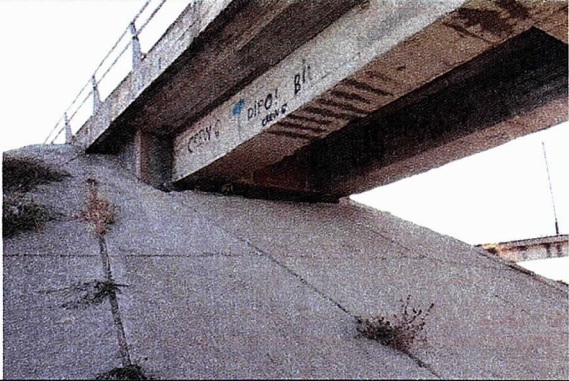
- beton degradat in elevațiile pilelor (foto 11, 12, 13);
- infiltrații prin rosturile de dilatație de pe pile (foto 11, 12)
- pereu degradat si cu vegetație in rosturi pe sferturile de con, (foto 7, 9, 10);

<p>Foto Nr. 7</p>	<p>Vedere din aval culee si deschidere marginala mal drept. Vegetație pe preau.</p>	<p>Foto Nr. 8</p>	<p>Vedere bancheta culee mal stâng: infiltrații pe antretoaza, beton cu defecte de suprafața in suprastructura (urme de cofraj, imperfecțiuni geometrice, culoare neuniforma).</p>

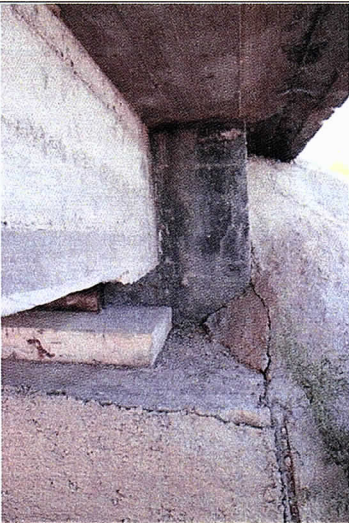
<p>Foto Nr. 9</p>	<p>Detaliu amenajare bancheta la culeea mal stâng, zona aval.</p>	<p>Foto Nr. 10</p>	<p>Vedere de ansamblu culee mal stâng: preau cu vegetație.</p>

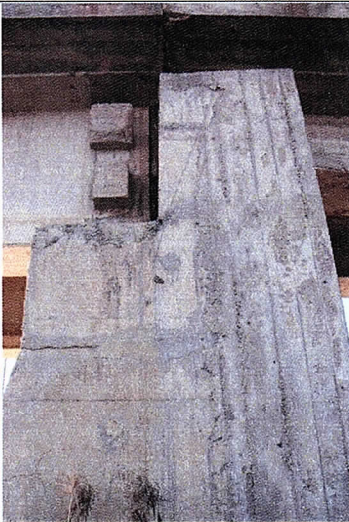
<p>Foto Nr. 11</p>	<p>Vedere laterala din aval pila-culee mal stâng: fisuri si crăpături in elevație, beton cu defecte de suprafața (imperfecțiuni geometrice, urme de cofraj, culoare neuniforma), infiltrații.</p>	<p>Foto Nr. 12</p>	<p>Vedere pila-culee mal drept, zona aval: beton cu defecte de suprafața (imperfecțiuni geometrice, urme de cofraj, culoare neuniforma). Grinda de parapet cu beton de calitate slaba.</p>

- **Infrastructuri**
  - repararea betoanelor degradate cu mortare speciale, cu rezistenta si durabilitate ridicata;
  - aplicarea unor materiale de protecție adecvate pe toate fetele expuse si reparate cu materiale speciale.

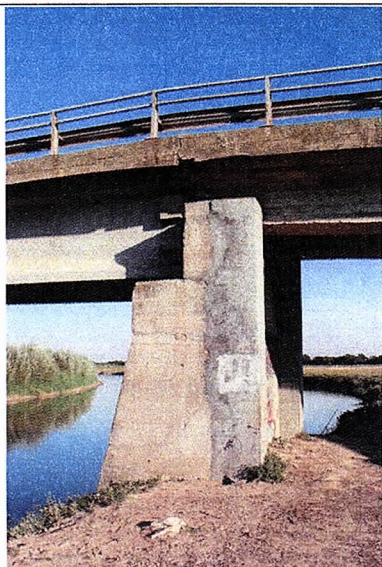
- degradarea betonului asfaltic pe cale: suprafețe cu crăpături si fisuri, ciupituri, văluriri, denivelări (foto 15, 18 );
- parapet pietonal cu sistemul de protecție anticoroziva degradat (foto 13, 14, 15, 16, 17, 18);
- borduri denivelate la limita părții carosabila degradate, înglobate in murdărie si vegetație (foto 15, 16, 17) ;
- lipsa dispozitivelor de acoperire a rosturilor de dilatație de pe cale (colmatate improvizat cu asfalt) care au permis infiltrații prin rosturi (foto 15, 16, 17);
- lipsa guri de scurgere la nivelul caii.

**Foto Nr. 13** Vedere pila-culee mal drept, amonte: beton cu defecte de suprafață (imperfecțiuni geometrice, urme de cofraj, culoare neuniformă). Degradarea grinzii de parapet în dreptul rostului.

- **Tablier.**
  - repararea betoanelor degradate din grinzile de parapet cu mortare speciale, cu rezistenta si durabilitate ridicata (pe toata lungimea podului);

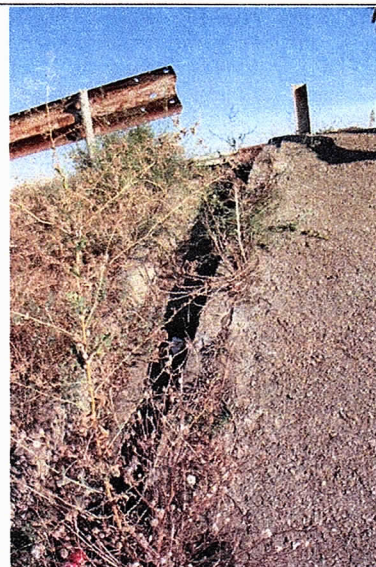
**Foto Nr. 14** Detaliu casiu: percu degradat, șant necuratat, acoperit cu vegetație.

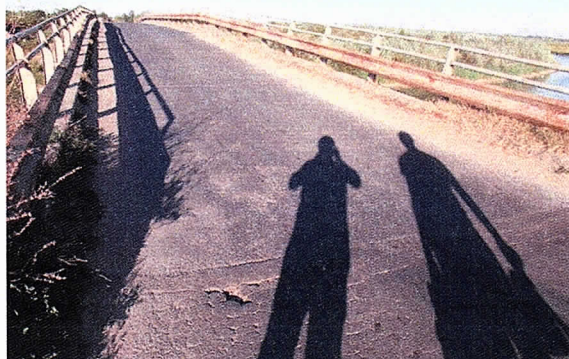
**Foto Nr. 15** Vedere la nivelul caii: beton asfaltic faianțat, gropi, parapet corodat.

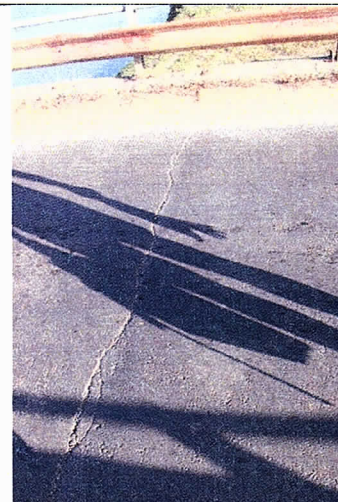
**Foto Nr. 16** Vedere la nivelul caii: crăpătura transversala pe toata latimea caii, în dreptul unui rost de dilatație.

- realizarea umpluturilor si bordurilor denivelate pe zona nou amenajata ca trotuar;
  - înlocuirea dispozitivelor de acoperire a rosturilor de dilatație pe toata lățimea podului, cu refacerea completa a longrinelor transversale din beton armat (necesare la ancorarea dispozitivelor de rost in structura). Se vor prevedea in mod obligatoriu, la rosturile noi, jgheaburi elastice cu pante transversale, prelungite in

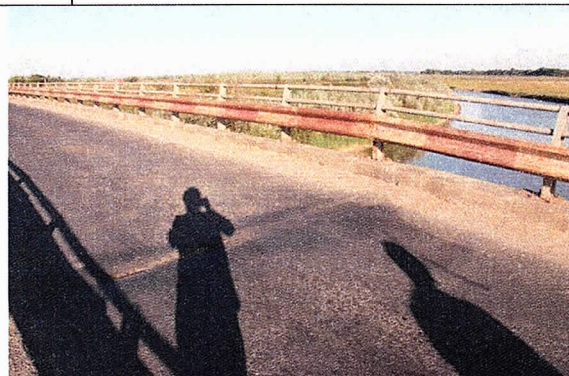
**Foto Nr. 17** Vedere la nivelul caii: crăpătura transversala pe toata latimea caii, în dreptul unui rost de dilatație.

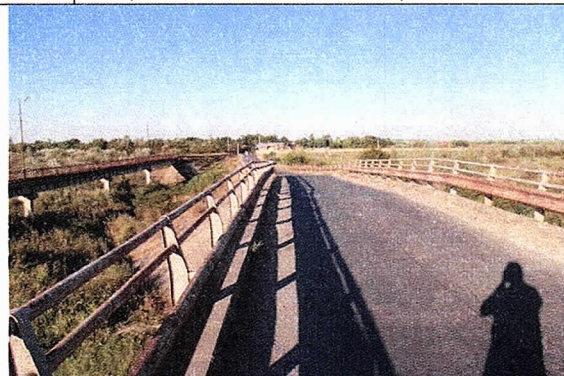
**Foto Nr. 18** Vedere la nivelul caii: podul nu este racordat în plan vertical cu linia roșie de pe rampe.
