privind: **“Reabilitare pod peste raul Ialomita la Bucu pe DJ213A, jud. Ialomita”**

DOCUMENTATIE DE AVIZARE A LUCRARILOR DE INTERVENTII

ANEXA 2.FOTOGRAFII CU DEFECTELE EXISTENTE

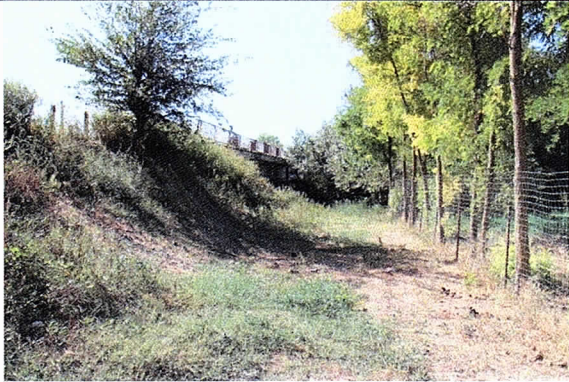
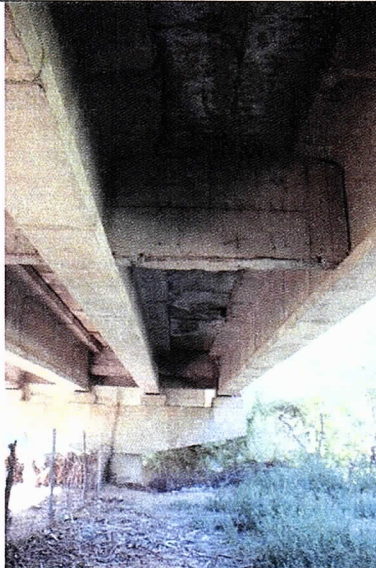
Foto Nr. 1	Vedere pod de pe malul stâng, amonte.	Foto Nr. 2	Vedere la partea inferioara a tablierului spre pila mal stâng: infiltrații prin plăcile prefabricate, beton cu defecte de suprafața ale fetei văzute în grinzi, placi și antretoaze

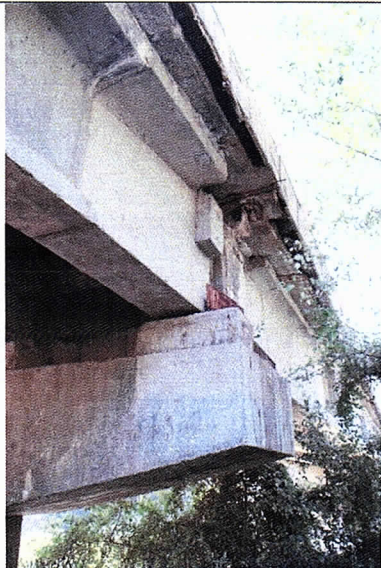
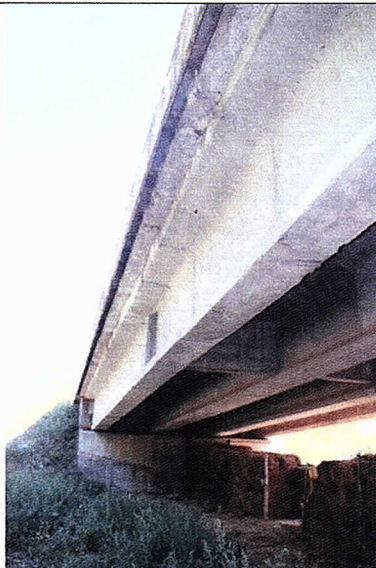
Foto Nr. 3	Vedere în zona rostului, pila mal stâng, consola amonte: infiltrații prin rostul de dilatație și prin rosturile elementelor prefabricate ale grinzii de parapet, prelinse și pe fața exterioara a grinzii, beton degradat în placa grinzii și în grinda de parapet. Fisuri și crăpături în consola banchetei, pete de rugina.	Foto Nr. 4	Vedere la partea inferioara a suprastructurii către culeea mal stâng: beton degradat în elementele prefabricate ale grinzii de parapet, beton de calitate inferioara în completările de sub bancheta culeei. Sub pod sunt depozitate materiale furajere (baloti de paie)

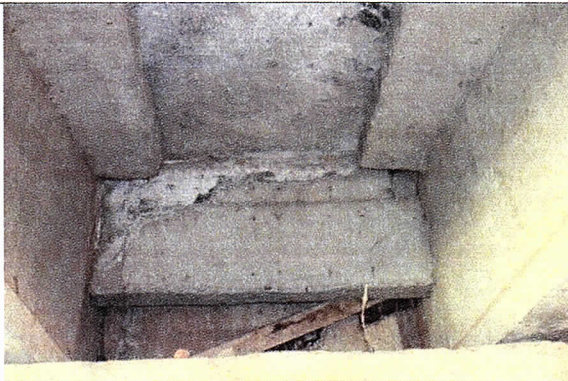
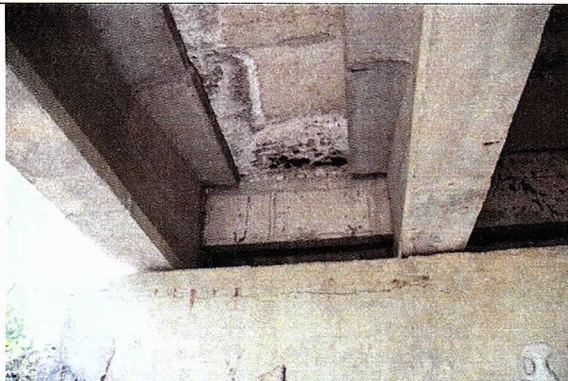
<p>Foto Nr. 5 Vedere la partea inferioara a tablierului: infiltrații prin placa prefabricata si prin antretoaza, beton cu degradări in placa prefabricata dintre grinzi, resturi de cofraj.</p>	<p>Foto Nr. 6 Vedere la partea inferioara a tablierului: infiltrații prin placa, beton cu degradări in placa prefabricata dintre grinzi si in antretoaza. Crăpătura longitudinala la partea superioara a banchetei, pete de rugina, beton dislocat, armaturi corodate in bancheta.</p>

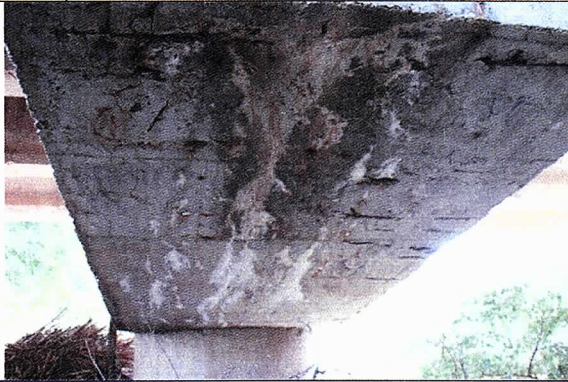
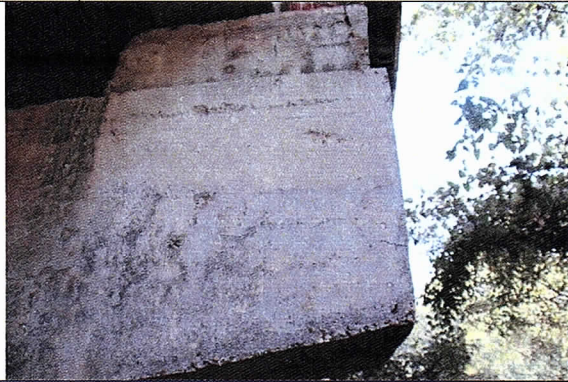
<p>Foto Nr. 7 Detaliu la consola amonte, pila mal stâng: infiltrații, crăpături si fisuri, beton dislocat, armaturi corodate.</p>	<p>Foto Nr. 8 Detaliu la consola amonte, pila mal stâng: infiltrații, crăpături si fisuri cu diverse orientări, beton dislocat, armaturi corodate.</p>

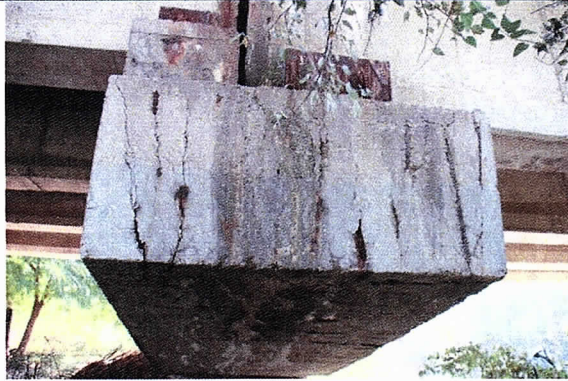
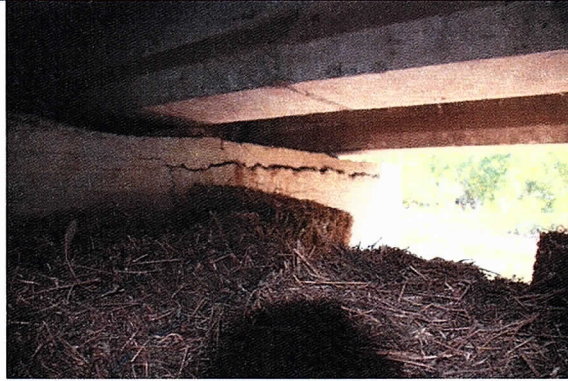
<p>Foto Nr. 9 Detaliu la consola amonte, pila mal stâng: infiltrații, crăpături si fisuri cu diverse orientări, beton dislocat, armaturi corodate.</p>	<p>Foto Nr. 10 Detaliu bancheta culee mal stâng: crăpătura longitudinala in bancheta, cu dislocarea betonului, pete de rugina. Furaje depozitate sub pod.</p>

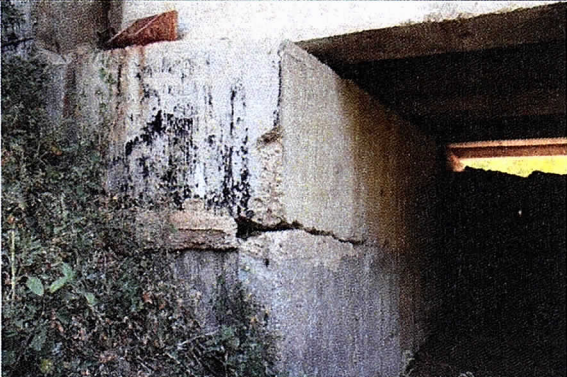
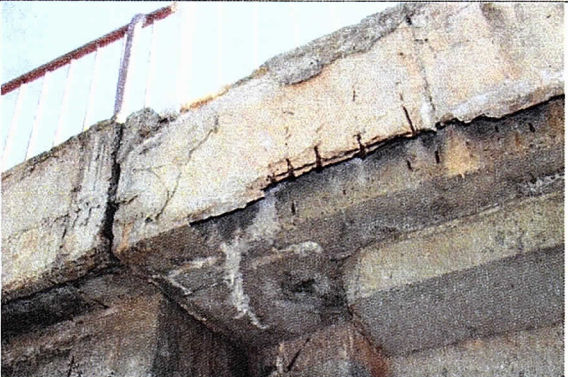
<p>Foto Nr. 11 Vedere laterală din amonte a culeei mal stâng: goluri între bancheta și completarea cu beton simplu. Alcătuire improprie a culeei.</p>	<p>Foto Nr. 12 Detaliu rost pe culee: infiltrații, degradarea betonului în elementele prefabricate ale grinzii de parapet (dislocări, armături fără strat de acoperire și corodate), beton degradat în zidul întors al culeei.</p>

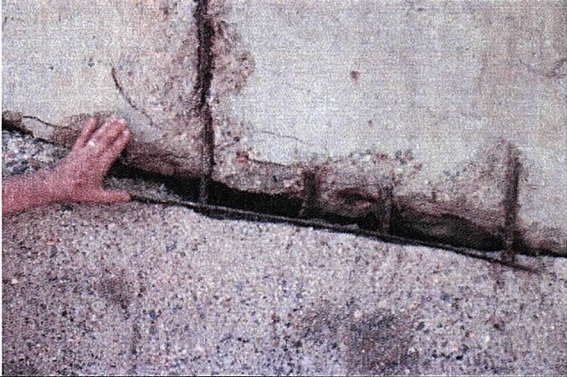
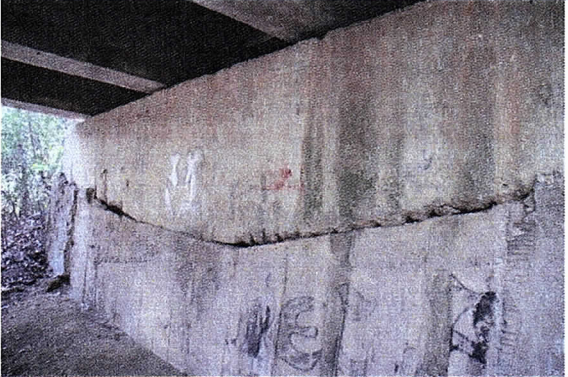
<p>Foto Nr. 13 Detaliu cu golul existent între bancheta culeei și betonul simplu de completare, la culeea mal drept.</p>	<p>Foto Nr. 14 Vedere culee mal drept: infiltrații și eflorescențe, gol existent între bancheta culeei și betonul simplu de completare.</p>

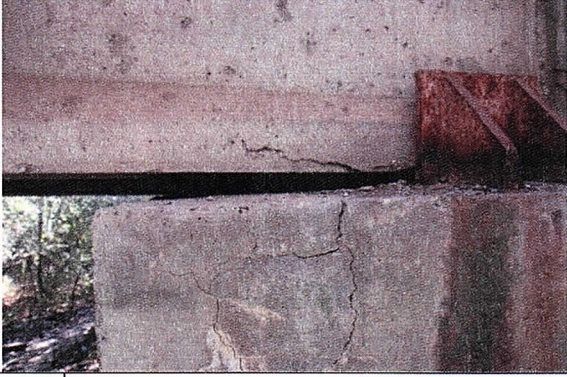
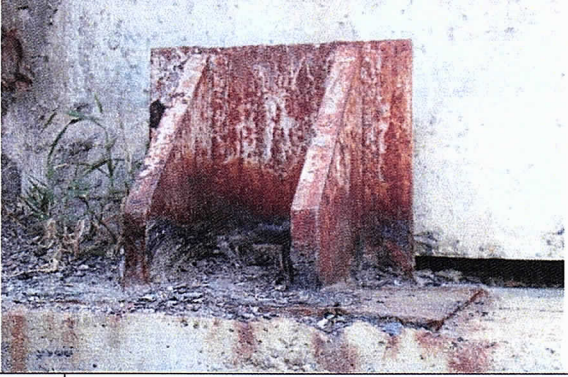
<p>Foto Nr. 15 Detaliu rezemare suprastructura pe culeea mal drept, zona amonte: fisuri și crăpături în grinda și bancheta culeei, infiltrații și eflorescențe, dispozitiv antiseismic puternic corodat.</p>	<p>Foto Nr. 16 Detaliu dispozitiv antiseismic puternic corodat pe culee mal drept, zona aval.</p>

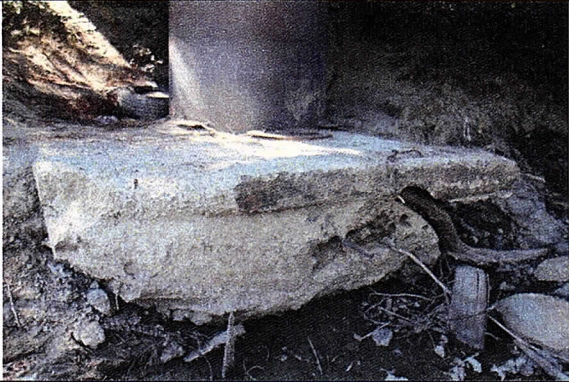
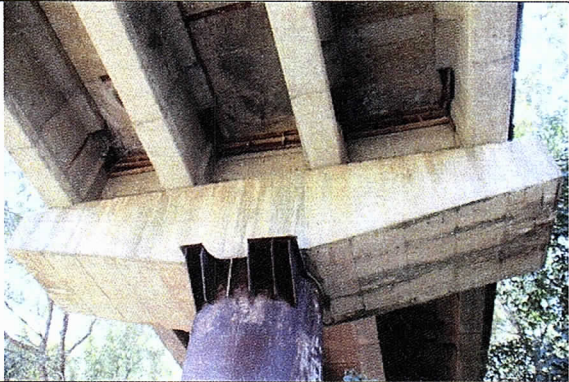
<p>Foto Nr. 17</p>	<p>Platforma de lucru din beton, nedemolată după terminarea execuției la baza stâlpului pilei mal drept. Stâlpul pilei este nedecofrat.</p>	<p>Foto Nr. 18</p>	<p>Vedere la partea inferioară a tablăului în zona pilei mal drept: cofraje rămase la partea superioară a anretoazei, stâlpul pilei nedecofrat, infiltrații la partea inferioară a consolei banchetei.</p>

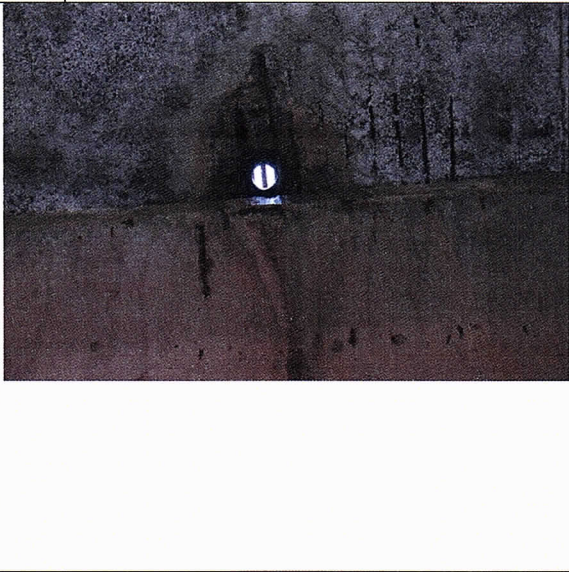
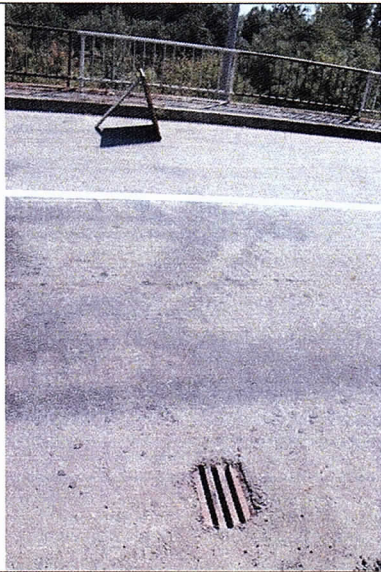
<p>Foto Nr. 19</p>	<p>Detaliu la partea inferioară a unei guri de scurgere: infiltrații, lipsa tubului prelungitor, degradarea puternică a betonului din placa prefabricată în zona gurii de scurgere (beton dislocat, armături vizibile și corodate), armături vizibile în placa grinzii prefabricate, pete de rugină.</p>	<p>Foto Nr. 20</p>	<p>Vedere la nivelul părții carosabile în zona unei guri de scurgere: existența unor straturi suplimentare de asfalt, grătarul gurii de scurgere nu a fost reșezat, fiind acoperit parțial de asfalt.</p>

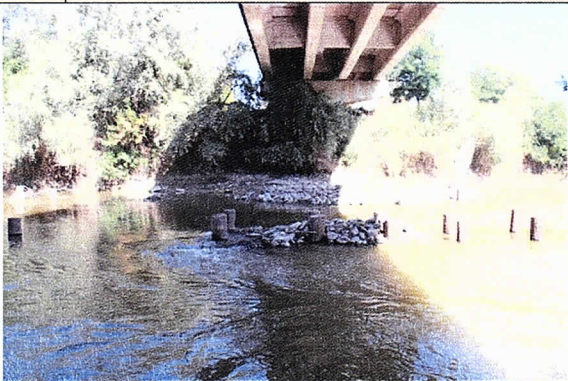
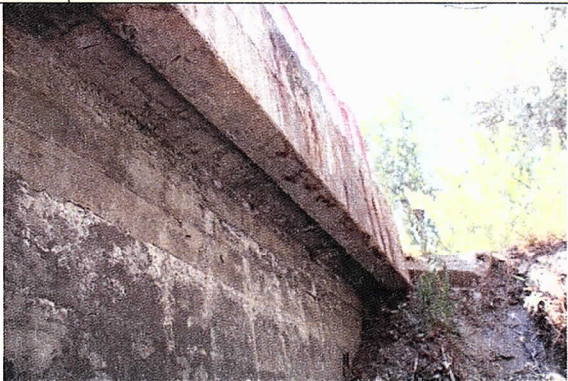
<p>Foto Nr. 25</p>	<p>Foto Nr. 26</p>
<p>Vedere la nivelul părții carosabile in zona unui rost de dilatație: crăpături pe toata lățimea părții carosabile.</p>	<p>Vedere in zona de racordare rampa pod mal stâng: asfalt degradat pe trotuare, borduri degradate si dislocate, latime insuficienta a rambleului, vegetație pe acostamentul rampei.</p>
<p>Vedere in zona de racordare rampa pod mal drept: latime insuficienta a rambleului.</p>	<p>Sfertul de con mal drept,aval: distrugerea pereului de beton, pierderea formei sfertului de con.</p>
<p>Vedere in albia minora: piloți de lemn in albie, coborârea talvegului.</p>	<p>Sfertul de con mal drept,amonte: distrugerea pereului de beton, pierderea formei sfertului de con. Beton degradat in zidul întors si in grinda parapetului: infiltrații, pete de rugina, imperfecțiuni geometrice.</p>

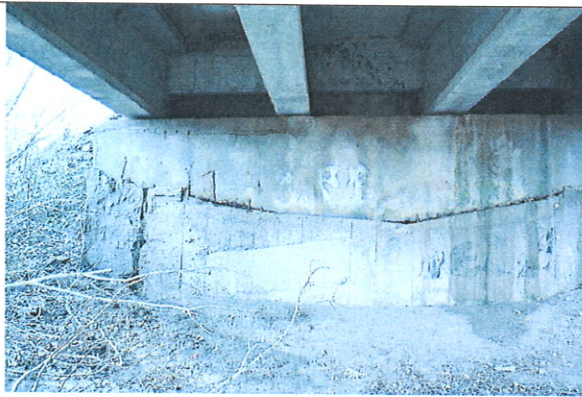
Foto 1 – degradări ale betonului – culeea 2

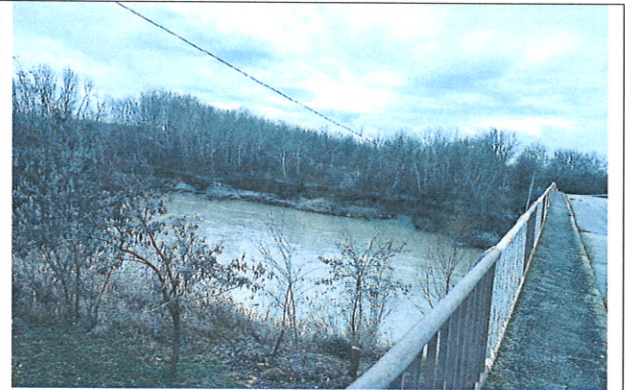
Foto 2 – eroziuni ale malurilor
