Denumire: **EXPERTIZĂ TEHNICĂ PENTRU DEMOLAREA CONȘTRUCȚIILOR C4, C6, C9, C10, C11, C12, C22, C23, C26, C27, C28, C29, C30 DIN CADRUL SPITALULUI JUDEȚEAN DE URGENȚĂ SLOBOZIA**

Amplasament: **Strada Decebal nr. 3, Municipiul Slobozia, Județul Ialomița**

Faza: **D.T.A.D./Ex. Th.**

RAPORT DE EXPERTIZA TEHNICA

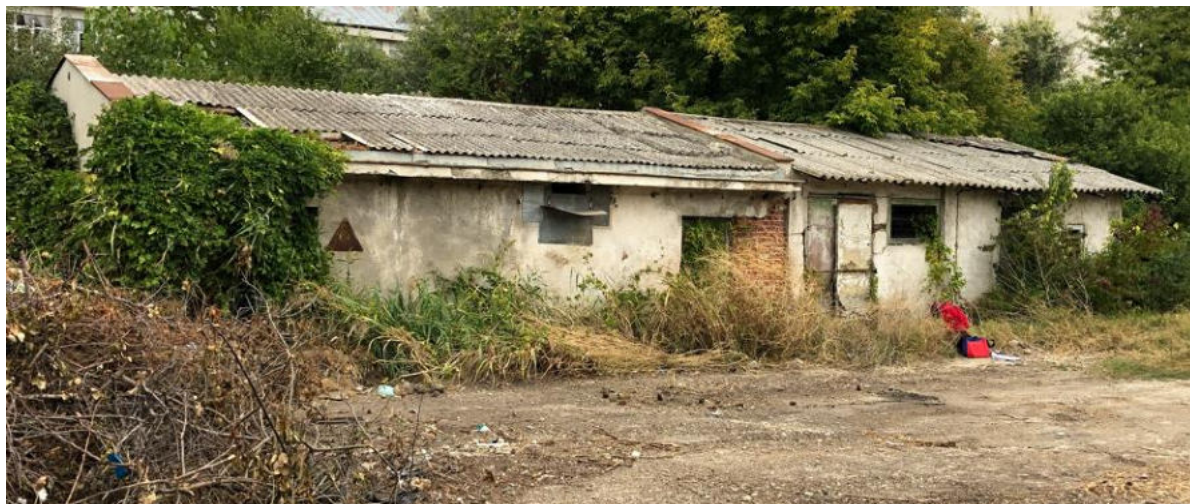
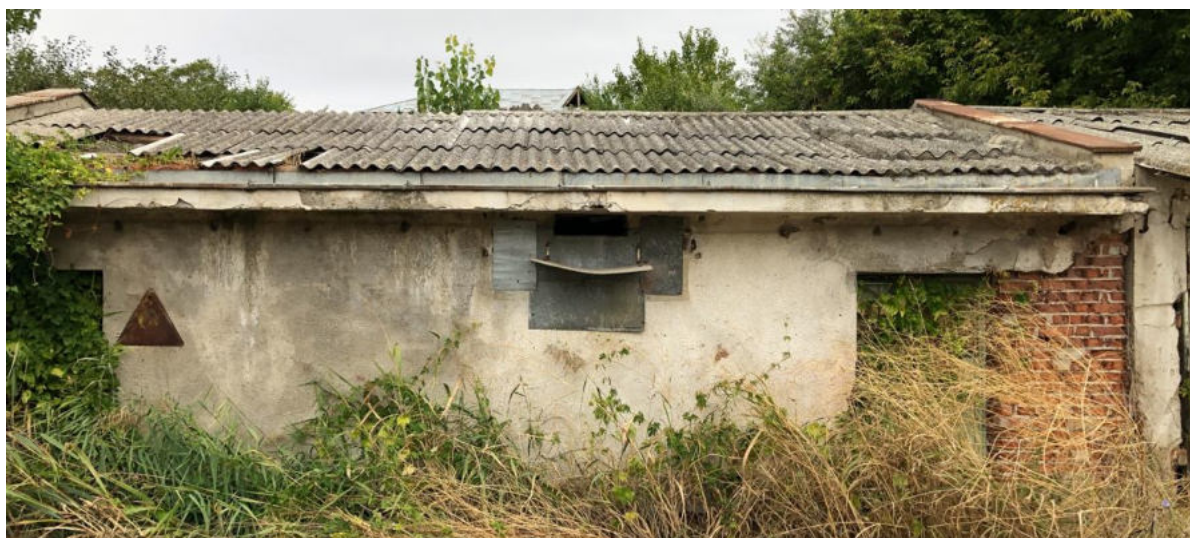
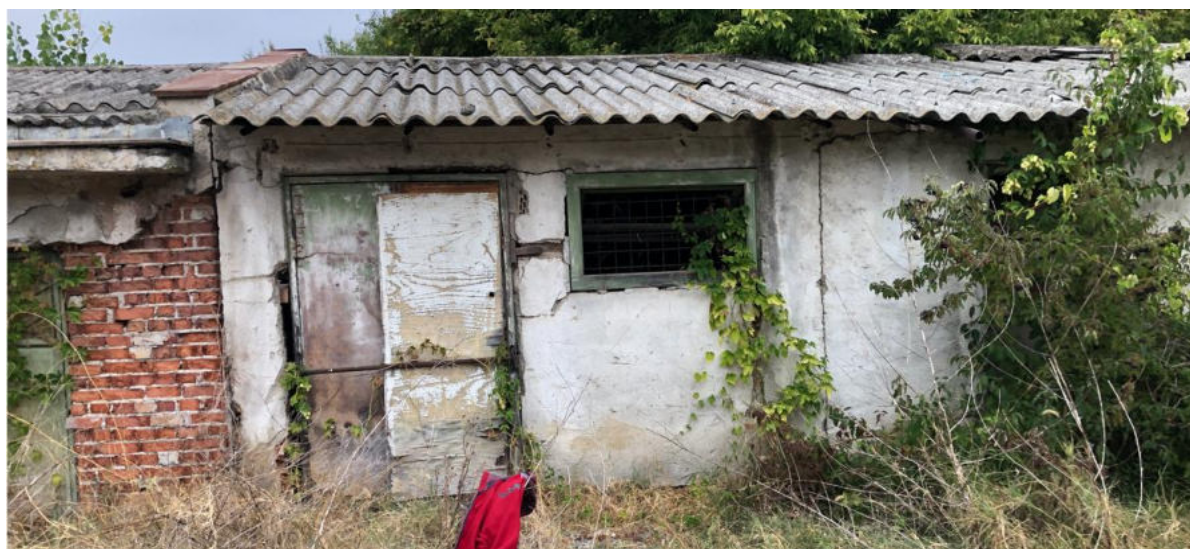
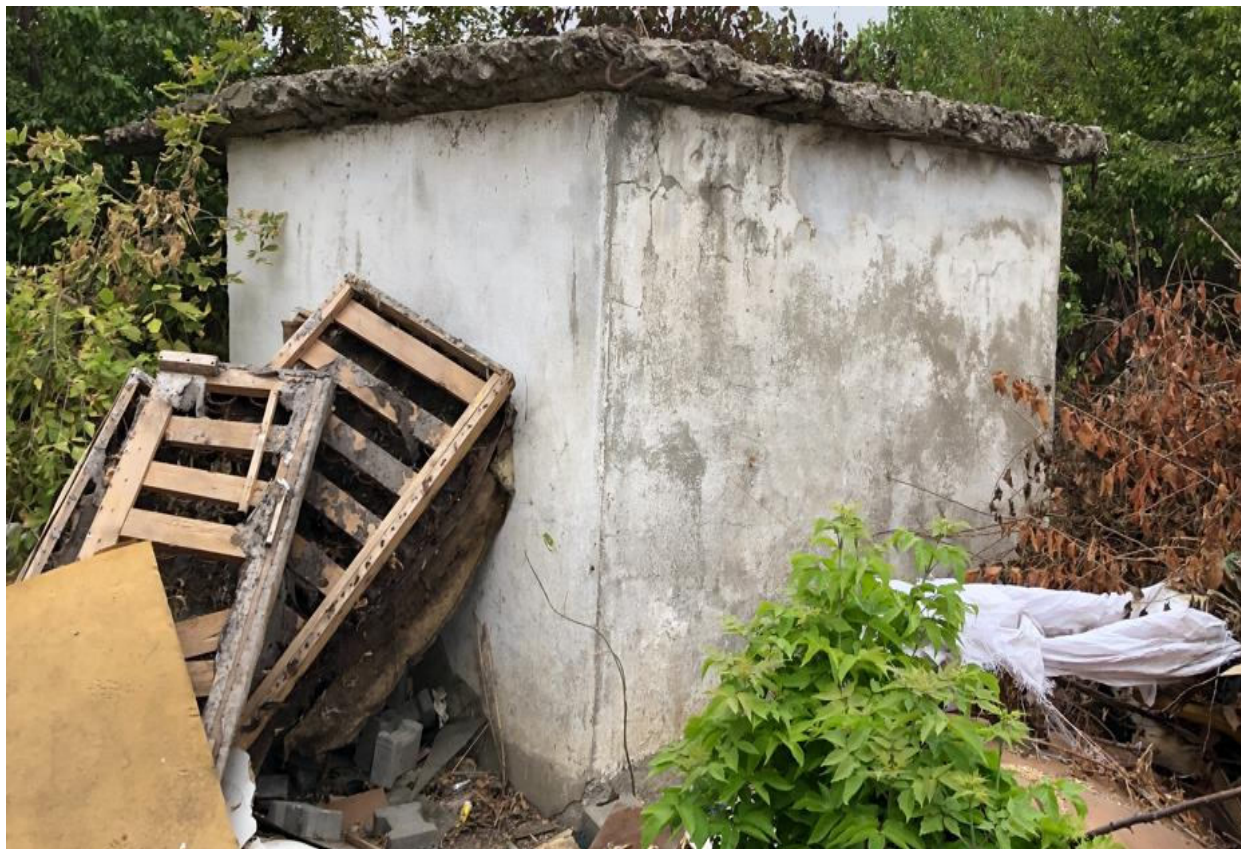
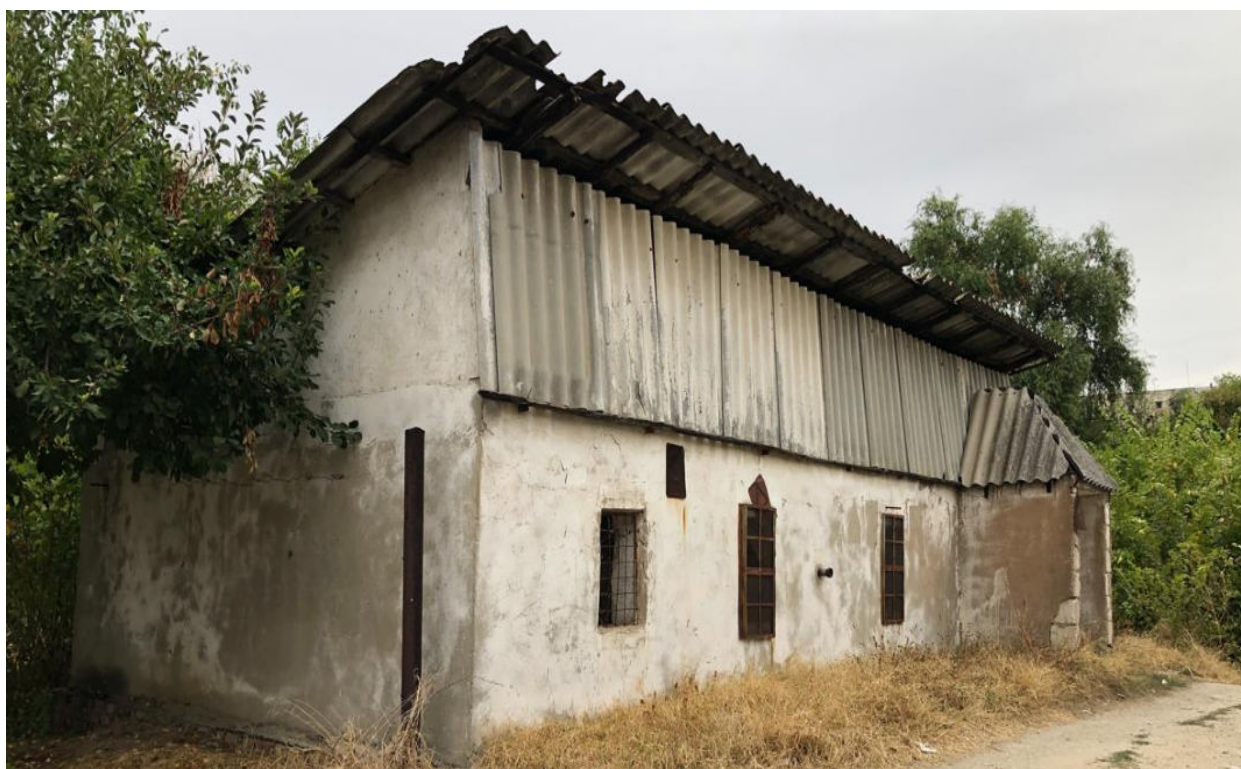
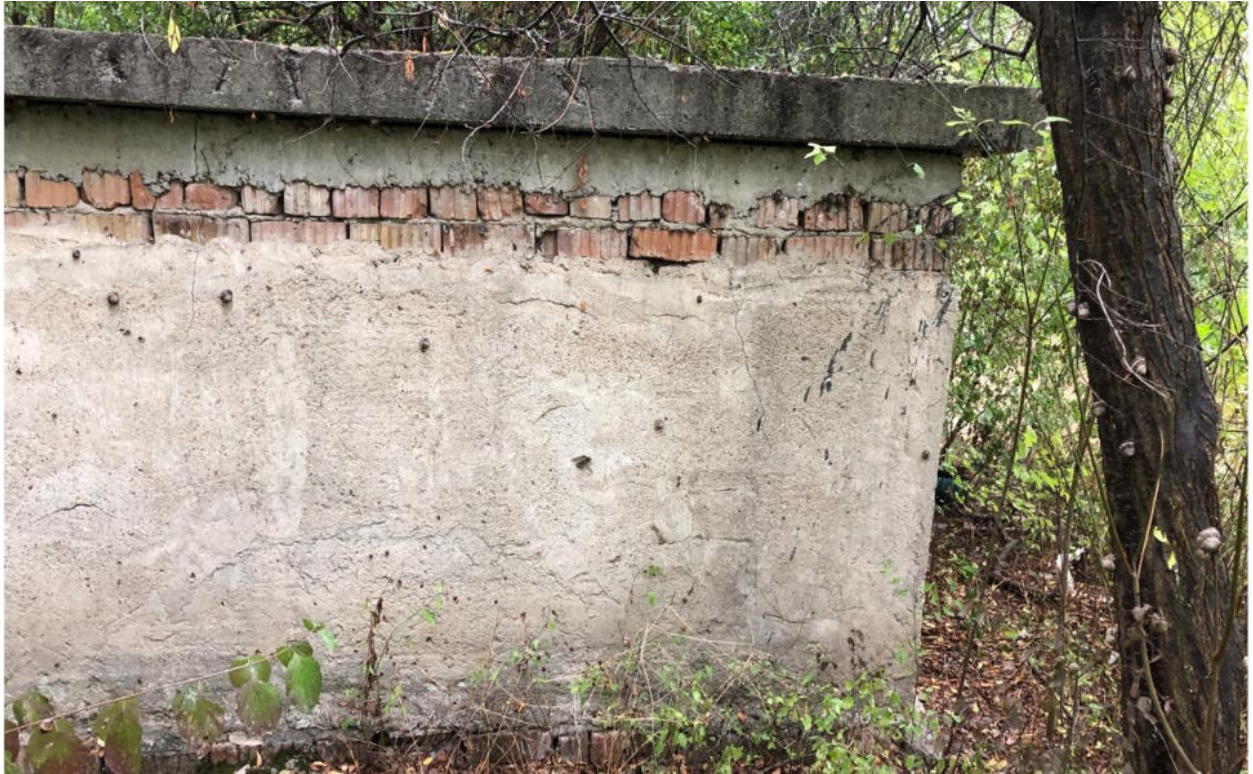
9. Relevu fotografic general

Din examinarea vizuală în ansamblu și în detaliu, precum și din informațiile obținute, se constată degradări structurale la elementele principale de rezistență a clădirilor expertizate ca urmare a acțiunilor exercitate pe durata de exploatare. Construcțiile analizate C4, C6, C9, C10, C11, C12, C22, C23, C26, C27, C28, C29, C30, situate în cadrul imobilului din strada Decebal Nr. 3, Municipiul Slobozia, județul Ialomița se află în prezent stare de degradare. Se pot constata structuri deschise în peretii structurali, restul peretilor fiind afectați de fisuri și crăpături cu deschideri mari.

La randul lor planseele prezintă grave degradări ale grinzilor și a ansamblului de materiale componente și chiar coroziuni.

Avand in vedere starea de degradare in care se afla constructiile analizate: C4, C6, C9, C10, C11, C12, C22, C23, C26, C27, C28, C29, C30, situate in cadrul imobilului din strada Decebal Nr. 3, Municipiul Slobozia, judet Ialomita, se propune desfiintarea acestora.

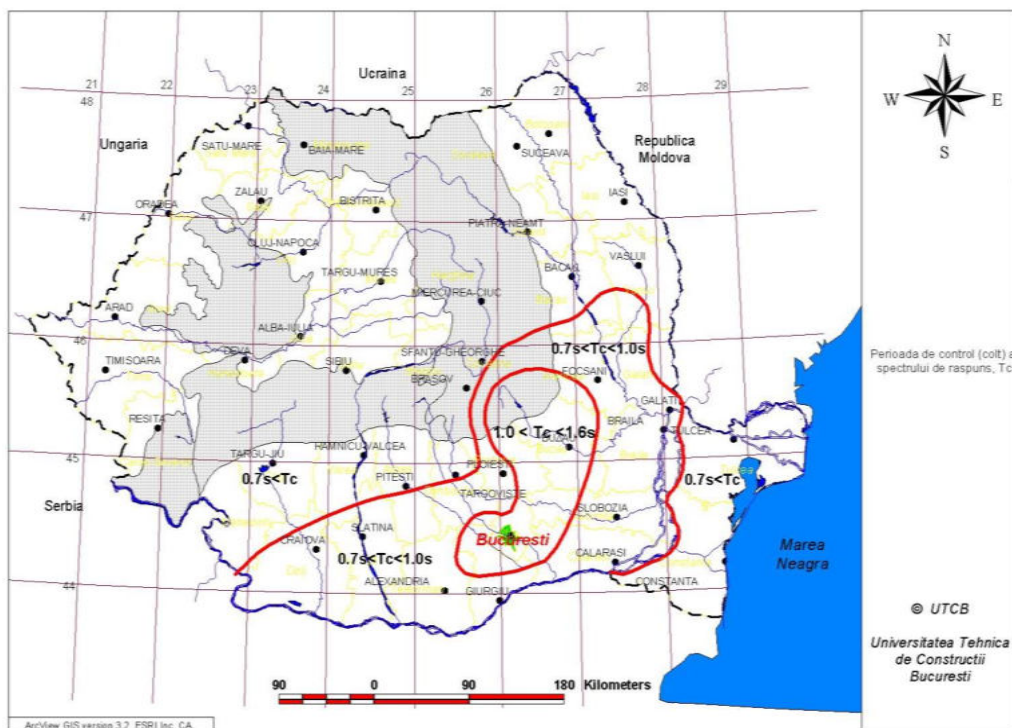
Perioada de control (colt), T_C pentru proiectare

Pentru condițiile de teren caracterizate de $0.7s < T_C \leq 1.0s$, valoarea perioadei de control (colt) recomandată pentru proiectare este $T_C = 1.0s$.

Pentru condițiile de teren caracterizate de $1.0s < T_C \leq 1.6s$, valoarea perioadei de control (colt) recomandată pentru proiectare este $T_C = 1.6s$.
