POD PESTE RÂUL IALOMIȚA LA ȚÂNDĂREI PE DJ 212, KM. 78+250

EXPERTIZA TEHNICA

BENEFICIAR: JUDETUL IALOMITA

RAPORT DE EXPERTIZA TEHNICA

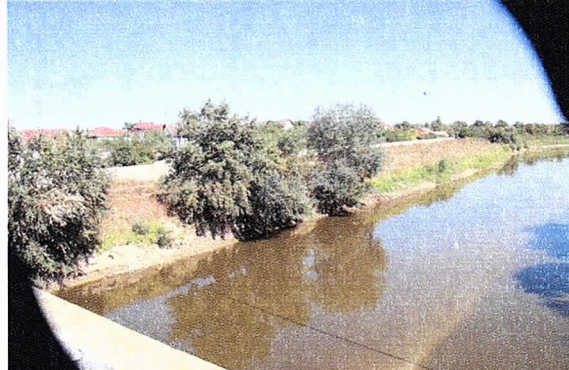
<p>Foto Nr. 17</p>	<p>Vedere spre digul de apărare mal stâng, zona amonte.</p>	<p>Foto Nr. 18</p>	<p>Vedere mal stâng spre zidul de apărare din aval.</p>
