privind: **“Reabilitare pod peste raul Ialomita la Bucu pe DJ213A, jud. Ialomita”**

DOCUMENTATIE DE AVIZARE A LUCRARILOR DE INTERVENTII

ANEXA 2.FOTOGRAFII CU DEFECTELE EXISTENTE

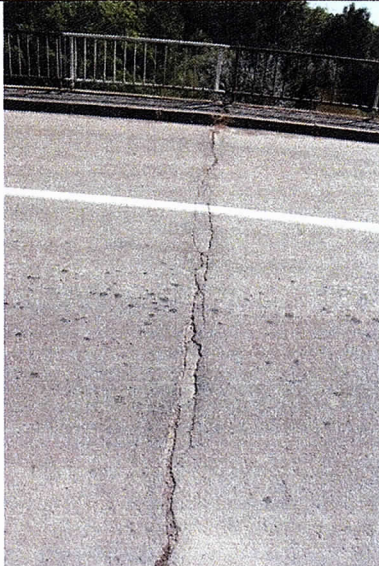
- degradarea betonului asfaltic pe cale și trotuare: suprafețe cu fisuri, ciupituri, denivelări (foto 21, 22);
- parapet pietonal cu sistemul de protecție anticorozivă degradat (foto 21, 22);
- borduri denivelate între trotuare și partea carosabilă degradate, dislocate și înglobate în murdărie și vegetație (foto 22);
- lipsa dispozitivelor de acoperire a rosturilor de dilatație de pe cale și trotuare (colmatate improvizat cu asfalt) care au permis infiltrarea puternică a apelor prin rosturi (foto 21);
- guri de scurgere denivelate față de nivelul caili, colmatate și fără tuburi prelungitoare sub tablier (foto 19, 20);

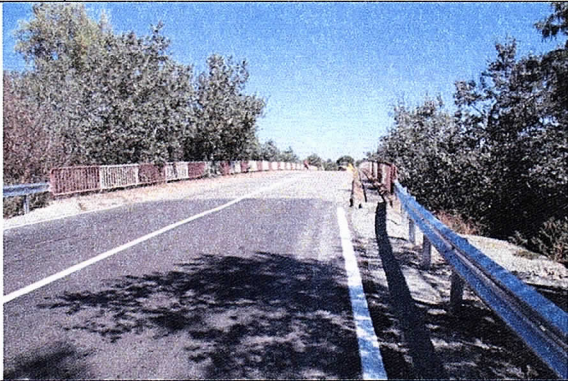
- lipsa lucrărilor de apărare în zona podului
- umpluturi de beton afuiate, la baza pilei mal drept, utilizate la execuția infrastructurii (foto 17)
- prezenta unor piloți de lemn în albia minora, provenind de la vechiul pod de lemn (foto 25)
- coborârea talvegului în albia minora, cu circa 1.50 m, cauzate în special de dirijarea debitelor spre deschiderea centrală (foto 25)
- lățime insuficientă a rambleelor la capetele podului, acces dificil pe trotuare (foto 22, 23);

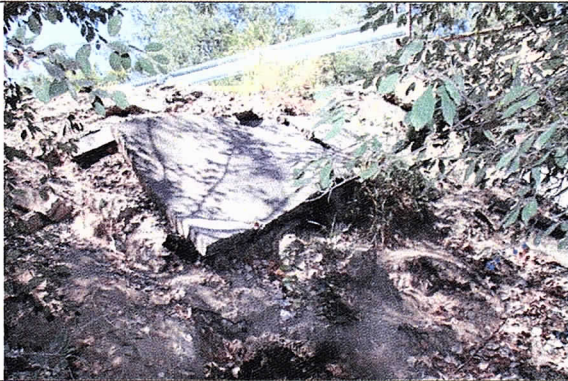
- ziduri întoarse cu beton degradat (foto 26);
- opritori seismici corodați pe pile și culee (foto 3, 9, 11, 15, 16);
- sferturi de con puternic degradate, cu pierderea formei și pereuri degradate, cu vegetație (foto 4, 11, 24);

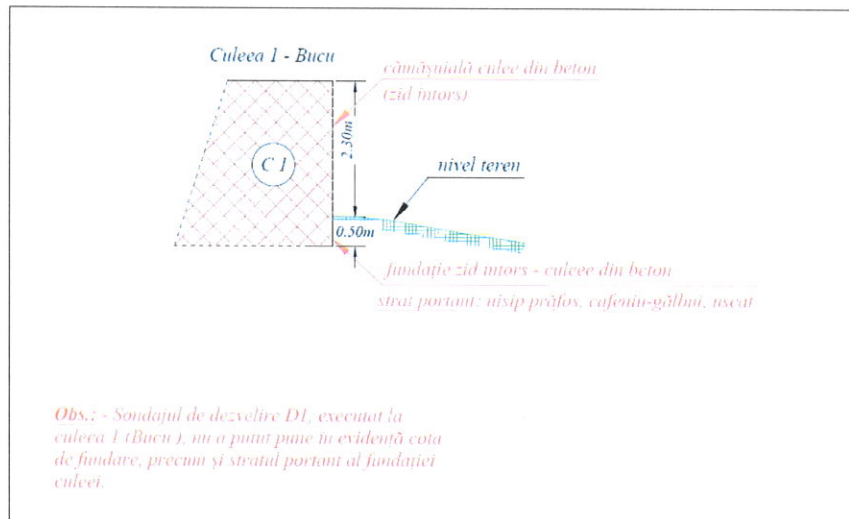
*Schita sondajului DI- Pod peste râul Ialomița la Bucu pe DJ 213A
executat la culeea 1 - mal stâng, de la nivel teren, pe zona de aval*

- Zidul întors nu are fundație, acesta fiind îngropat pe o adâncime de 0,50m.
- stratul portant al acestuia este constituit dintr-un nisip prăfos, cafeniu-gălbui, uscat;

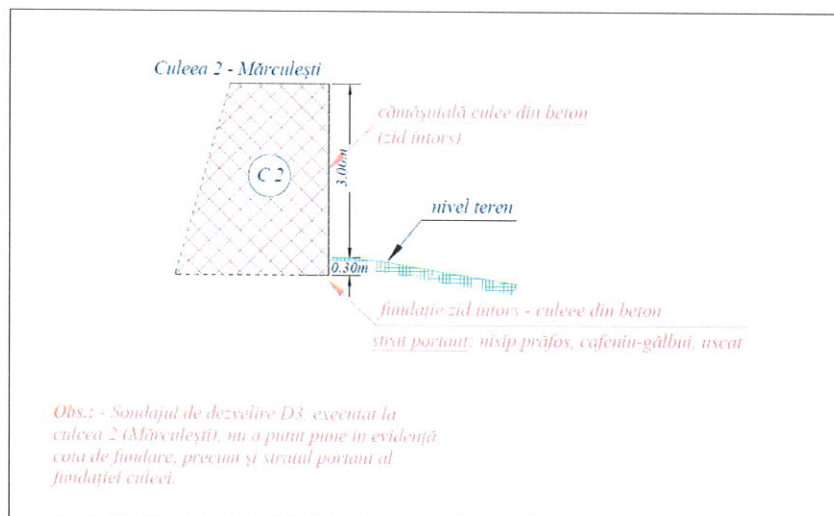
Schita sondajului D3- Pod peste râul Ialomița la Bucu pe DJ 213A
executat la culeea 2 - mal drept, de la nivel teren, pe zona de aval

Sondajul **D3** (executat la culeea 2, la cămășuiala acesteia/zidul întors, de la nivelul terenului actual) a pus în evidență următoarele date:
